Паспорт доступности здания МБУ ДО «ЦДО», как объекта социальной инфраструктуры

ПАСПОРТ ДОСТУПНОСТИ
объекта социальной инфраструктуры

АКТ ОБСЛЕДОВАНИЯ
К ПАСПОРТУ ДОСТУПНОСТИ
объекта социальной инфраструктуры
1. Общие сведения об объекте

Приложение 7
к Акту обследования к паспорту доступности от 11.01.2021 г.
Результаты фотофиксации на объекте

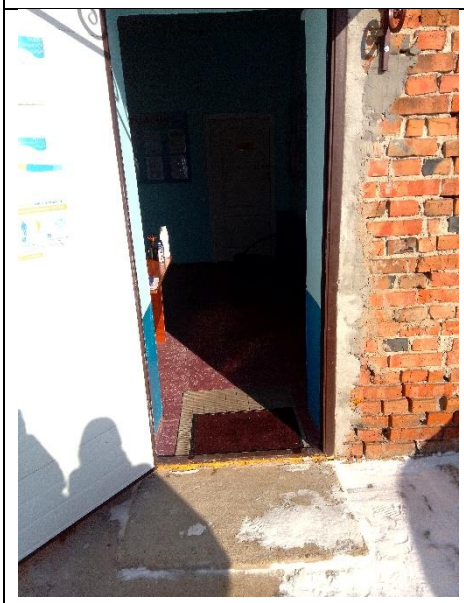
№ п/п	Наименование функционально-планировочного элемента	Наличие элемента		Выявленные нарушения и замечания		Работы по адаптации объектов	
		есть/ нет	№ фото	Содержание	Значимо для инвалида (категория)	Содержание	Виды работ
1.1	Вход (входы) на территорию	Да	1-7	Отсутствует автоматическое открывание дверей	К, О	Установить кнопку вызова дежурного администратора	текущий ремонт
1.2	Путь (пути) движения на территории	Да	8-11	Путь движения не обозначен, отсутствует нескользящее покрытие.	К, О, С, Г, У	Не требуется	
1.3	Пандус	Нет		Отсутствует пандус		Переносной	Текущий ремонт

Наименование структурно-функциональной зоны	**Состояние доступности*** (к пункту 3.4 Акта обследования ОСИ)	Приложение № фото	**Рекомендации по адаптации** (вид работы)** к пункту 4.1 Акта обследования ОСИ
Территории, прилегающей к зданию (участка)	ДП-И	3-4	Текущий ремонт

Комментарий к заключению: Территория, прилегающая к зданию частично доступна избирательно для категорий инвалидов.

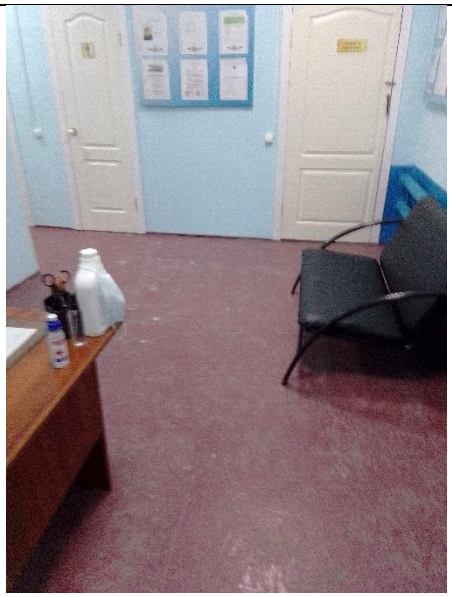
5	6

№ п/п	Наименование функционально-планировочного элемента	Наличие элемента		Выявленные нарушения и замечания		Работы по адаптации объектов	
		есть/ нет	№ фото	Содержание	Значимо для инвалида (категория)	Содержание	Виды работ
2.1	Пандус (переносной)	нет		Отсутствует		Приобрести	Текущий ремонт
2.2	Дверь (входная)	есть	5-7	Дверь не закрывается с задержкой минимум 5 секунд при открытии на 90 градусов	К	Установить доводчик с задержкой закрывания дверей.	Текущей ремонт

Наименование структурно-функциональной зоны	**Состояние доступности*** (к пункту 3.4 Акта обследования ОСИ)	Приложение	**Рекомендации по адаптации** (вид работы)** к пункту 4.1 Акта обследования ОСИ
		№ фото	
Входа (входов) в здание	ДП-И (С,О,Г,У)	5-7	Ремонт текущий

Комментарий к заключению: Входы в здание ДОСТУПНО ПОЛНОСТЬЮ ИЗБИРАТЕЛЬНО для всех категорий инвалидов.

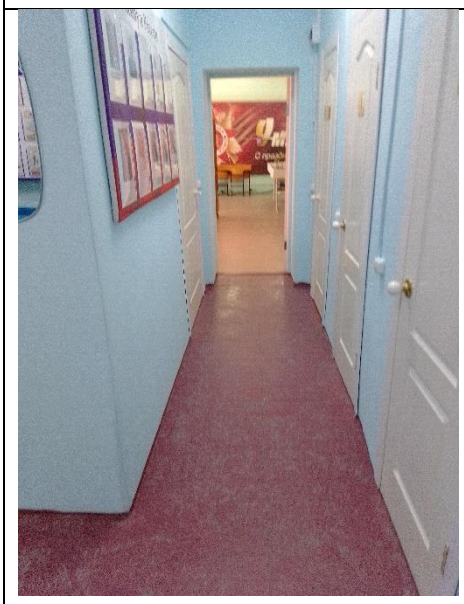
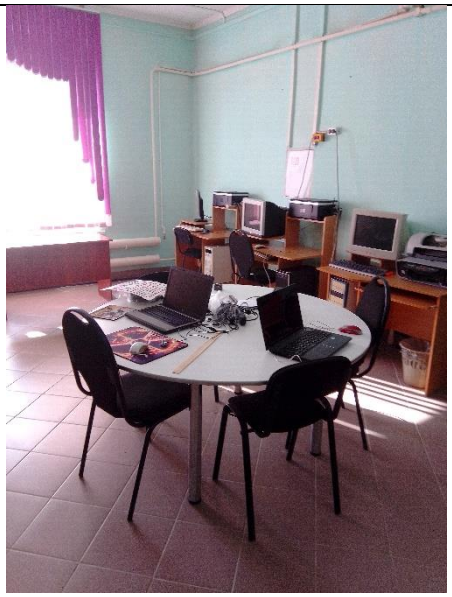
№ п/п	Наименование функционально-планировочного элемента	Наличие элемента		Выявленные нарушения и замечания	Работы по адаптации объектов		
		есть/ нет	№ фото	Содержание	Значимо для инвалида (категория)	Содержание	Виды работ
3.1	Коридор (вестибюль, зона ожидания, галерея, балкон)	есть	8	Не присутствует информация о схеме движения инвалидов по зданию, маршрут не обозначен знаками.	С, СВ, К, О, Г	Нанести знаки по маршруту следования	Текущий ремонт
3.2	Пандус (внутри здания)	нет	Нет в наличии	Отсутствует пандус для беспрепятственного доступа на 2 этаж		Обеспечить переносным пандусом	Текущий ремонт
3.5	Дверь	есть	5-7	Имеются двери, не соответствующие по размеру, пороги в некоторых дверях выше 0,014 м.	К, О, С	Обеспечить переносным пандусом	Текущий ремонт

Наименование структурно-функциональной зоны	**Состояние доступности*** (к пункту 3.4 Акта обследования ОСИ)	Приложение № фото	**Рекомендации по адаптации** (вид работы)** к пункту 4.1 Акта обследования ОСИ
Пути (путей) движения внутри здания (в т.ч. путей эвакуации)	ДУ	8-11,28	Ремонт текущий

Комментарий к заключению: Пути движения внутри здания ДОСТУПНО УСЛОВНО для всех категорий инвалидов.

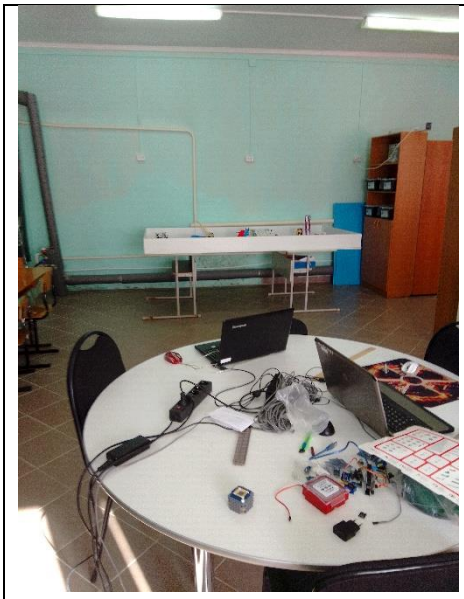
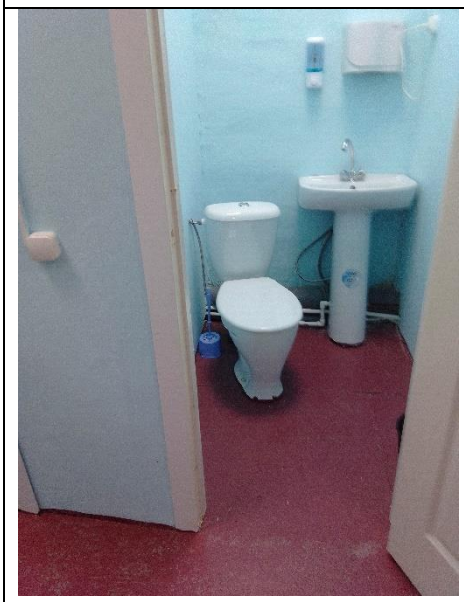
№ п/п	Наименование функционально-планировочного элемента	Наличие элемента		Выявленные нарушения и замечания		Работы по адаптации объектов	
		есть/ нет	№ фото	Содержание	Значимо для инвалида (катего-рия)	Содержание	Виды работ
4.1	Кабинетная форма обслуживания	есть	12,13	Отсутствуют универсальные/ специально выделенные места для инвалидов и МГН	К, О	Выделить универсальные/ специально выделенные места для инвалидов и МГН	Текущий ремонт

Наименование структурно-функциональной зоны	**Состояние доступности*** (к пункту 3.4 Акта обследования ОСИ)	Приложение № фото	**Рекомендации по адаптации** (вид работы)** к пункту 4.1 Акта обследования ОСИ
Зоны целевого назначения здания (целевого посещения объекта)	ДУ	12,13	Ремонт (текущий)

Комментарий к заключению: Зоны целевого назначения здания (целевого посещения объекта) ДОСТУПНО УСЛОВНО для всех категорий инвалидов.

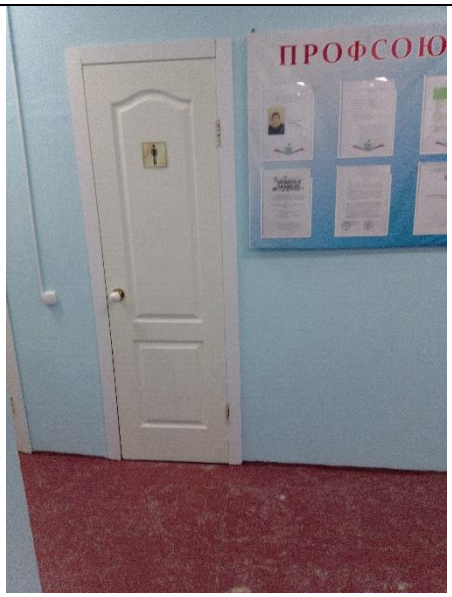
№ п/п	Наименование функционально-планировочного элемента	Наличие элемента		Выявленные нарушения и замечания		Работы по адаптации объектов	
		есть/ нет	№ фото	Содержание	Значимо для инвалида (категория)	Содержание	Виды работ
5.1	Туалетная комната	Есть	15,16	Туалетные комнаты полностью не соответствуют по размерам	К, О, С,	Привести в соответствие	текущий ремонт

Наименование структурно-функциональной зоны	**Состояние доступности*** (к пункту 3.4 Акта обследования ОСИ)	Приложение № фото	**Рекомендации по адаптации** (вид работы)** к пункту 4.1 Акта обследования ОСИ
Санитарно-гигиенические помещения	ДЧ-В	15	текущий ремонт

Комментарий к заключению: Санитарно-гигиенические помещения частично доступны для всех категорий инвалидов

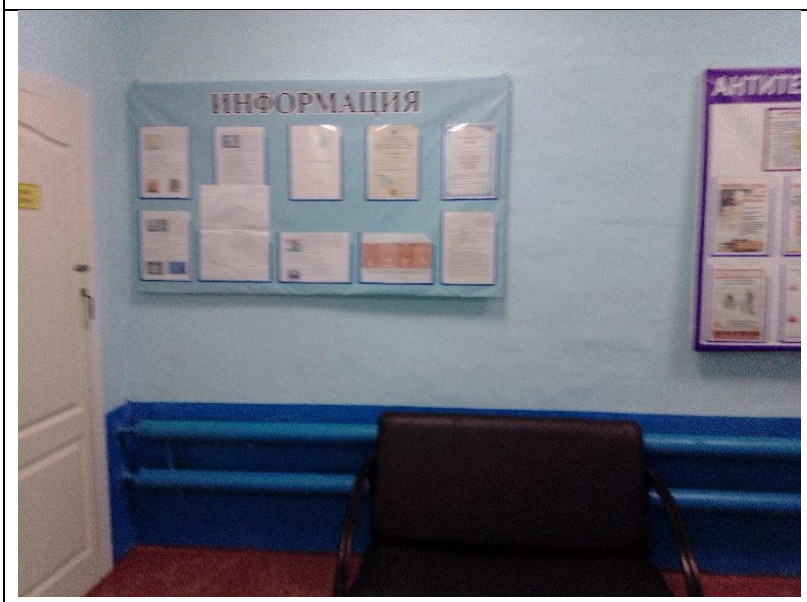
№ п/п	Наименование функционально-планировочного элемента	Наличие элемента		Выявленные нарушения и замечания		Работы по адаптации объектов	
		есть/ нет	№ фото	Содержание	Значимо для инвалида (катего-рия)	Содержание	Виды работ
6.1	Визуальные средства	нет	Нет в наличии	Не размещены визуальные средства информации доступны для МГН	К, С, Г	требуется	Текущий ремонт
6.2	Акустические средства	нет	Нет в наличии	Отсутствуют индукционные информационные системы, Звуковые информаторы, помогающие ориентироваться и предупреждающие об опасности	К, С	Не требуется	
6.3	Тактильные средства	нет	Нет в наличии	Отсутствуют тактильные средства	С	Не требуется

Наименование структурно-функциональной зоны	**Состояние доступности*** (к пункту 3.4 Акта обследования ОСИ)	Приложение № фото	**Рекомендации по адаптации** (вид работы)** к пункту 4.1 Акта обследования ОСИ
Системы информации на объекте	ДЧ-В	17	Ремонт (текущий)

Комментарий к заключению: Системы информации на объекте частично доступны для всех категорий инвалидов
